## Gestion et coordination des églises paroissiales sinistrées en Wallonie durant la phase de crise

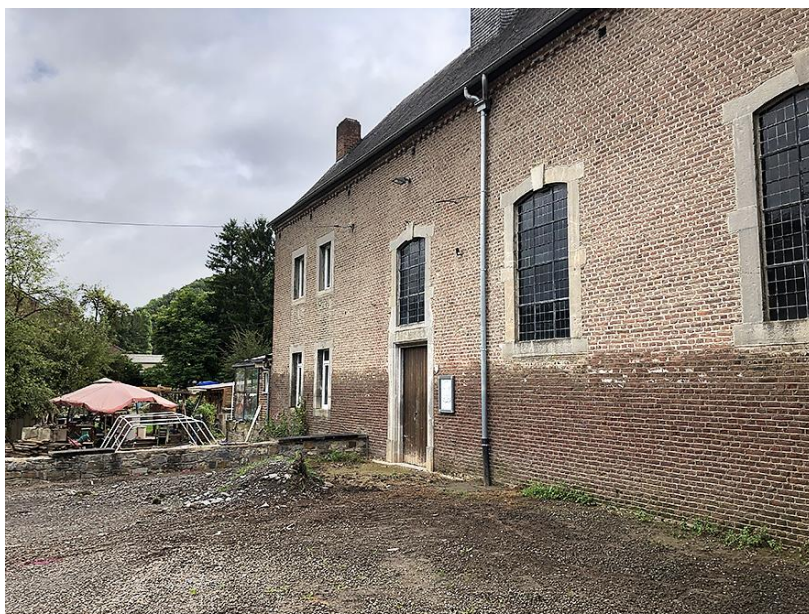
L'église de Chauxhe est située au bord de l'Ourthe. Elle a été très impactée d'une part en raison de sa situation sur la berge mais également en raison de la violence des flots qui ont provoqué le renversement de la citerne à mazout à l'intérieur de l'édifice. Les meubles de sacristie, majoritairement récents et constitués en bois contreplaqué, n'ont pu être préservés. L'eau a atteint une hauteur de près de deux mètres (fig.2 et 3).

Fig.2. Chanxhe, église du Nom de Jésus, vue extérieure permettant d'identifier la hauteur atteinte par l'eau (Photo © V.Groessens, CIPAR).

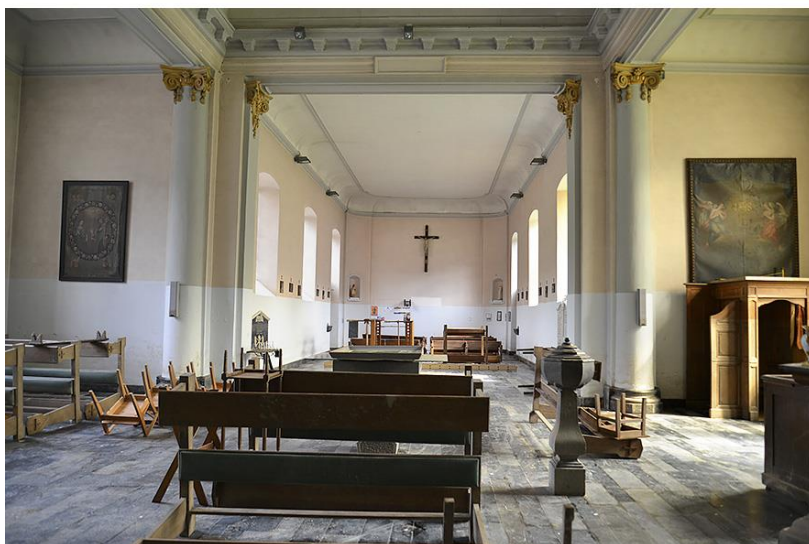
Fig.3. Chanxhe, église du Nom de Jésus, vue intérieure (Photo © M.Moriaux, CIPAR).

L'édifice est localisé sur un site classé par l'AWaP mais ne l'est pas lui-même. Les fabriciens habitant à proximité ont eux-mêmes été sinistrés, ils ont tenté d'évacuer quelques biens mobiliers précieux tels que les vêtements d'une Vierge à l'Enfant habillée et des pièces orfèvrées. Durant la phase post-sinistre, les tableaux peints ont fait l'objet d'un contrôle régulier par le service patrimoine de l'évêché de Liège.

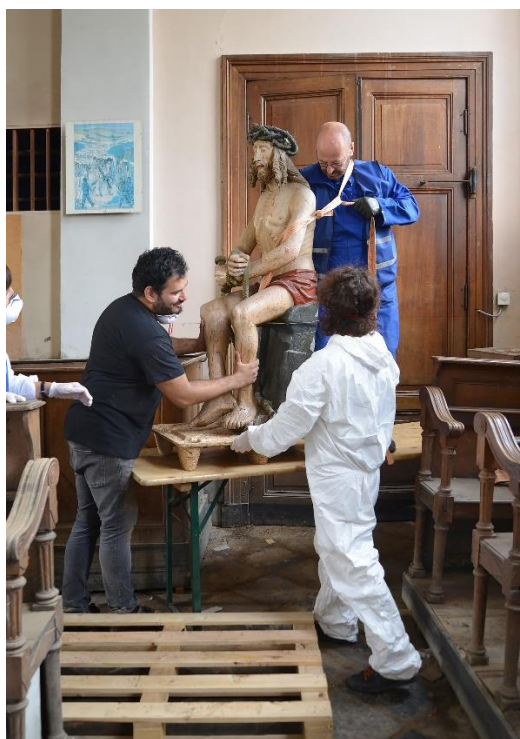
Fig.4. Fraipont, église Saint-Gilles. Déplacement d'une sculpture représentant un *Ecce Homo* datant du XVI<sup>e</sup> siècle, par une équipe de conservateurs-restaurateurs de mobilier et de de sculptures (Photo © M.Moriaux, CIPAR).

Étant donné l'état problématique de l'église ainsi que le peu de ressources humaines disponibles localement, une opération « coup de poing » a été concrétisée grâce à un travail de collaboration entre le CIPAR, l'IRPA, le Bouclier Bleu et le Trésor de la cathédrale de Liège.

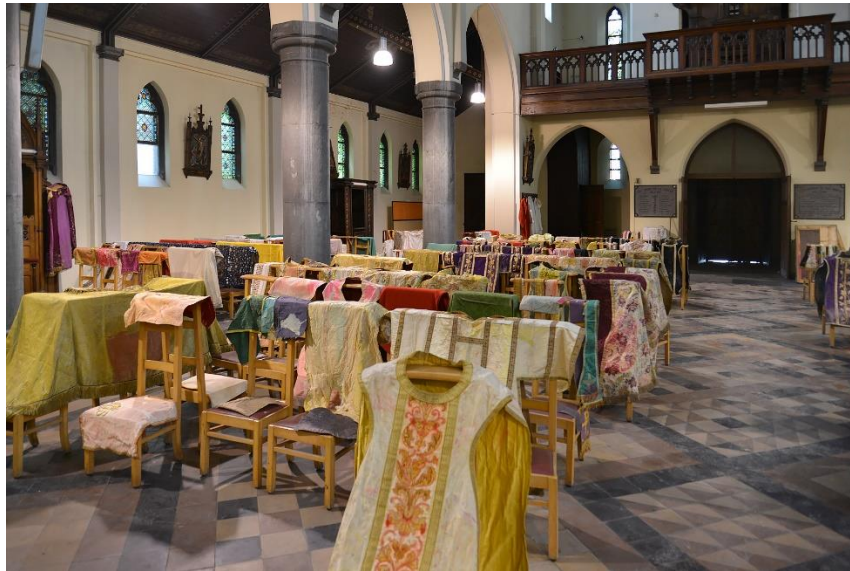
La chapelle, classée par l'AWaP a été lourdement impactée par les crues, les eaux ayant frappé avec une grande violence le portail principal, inondant tout l'édifice. Bien que faisant partie des biens sous gestion de la fabrique Saint-Remacle de Verviers, était régulièrement utilisée par une communauté latine qui y célébrait le culte romain. Les offices étaient donc assurés depuis plusieurs années par un célébrant revêtu de vêtements liturgiques préconciliaires. Parmi les textiles conservés dans la sacristie, une bonne partie avait été accumulée par la communauté, dont plusieurs exemplaires dataient du XVIII<sup>e</sup> siècle, tandis que d'autres appartenaient à la la fabrique.

Fig.5. Hodimont, église Saint-Jean-Baptiste, textiles provenant de la chapelle Saint-Lambert et rapatriés à l'église d'Hodimont par la fabrique d'église Saint-Remacle de Verviers (Photo © M.Moriaux, CIPAR).

Lors de la catastrophe, la fabrique Saint-Remacle a joué un rôle proactif voire majeur car grâce à la dépose rapide des vêtements sinistrés dans une église qui avait été épargnée, beaucoup de textiles ont pu être sauvés. Il s'agit là d'une initiative exceptionnelle, menée par des bénévoles impliqués et soucieux de leur patrimoine. Ils avaient procédé en extrayant les tiroirs de chasubliers remplis pour les mettre en sûreté à l'église Saint-Jean-Baptiste à Hodimont, afin de pouvoir les y sécher. Cependant, une fois les tiroirs vidés, tous les vêtements de la communauté et de la fabrique étaient mélangés. Faute d'inventaire permettant d'identifier ce qui appartenait à quoi, un inventaire d'urgence a dû y être établi, en veillant à reconstituer les ornements et à dater les différentes pièces afin de pouvoir lancer une procédure d'évaluation.

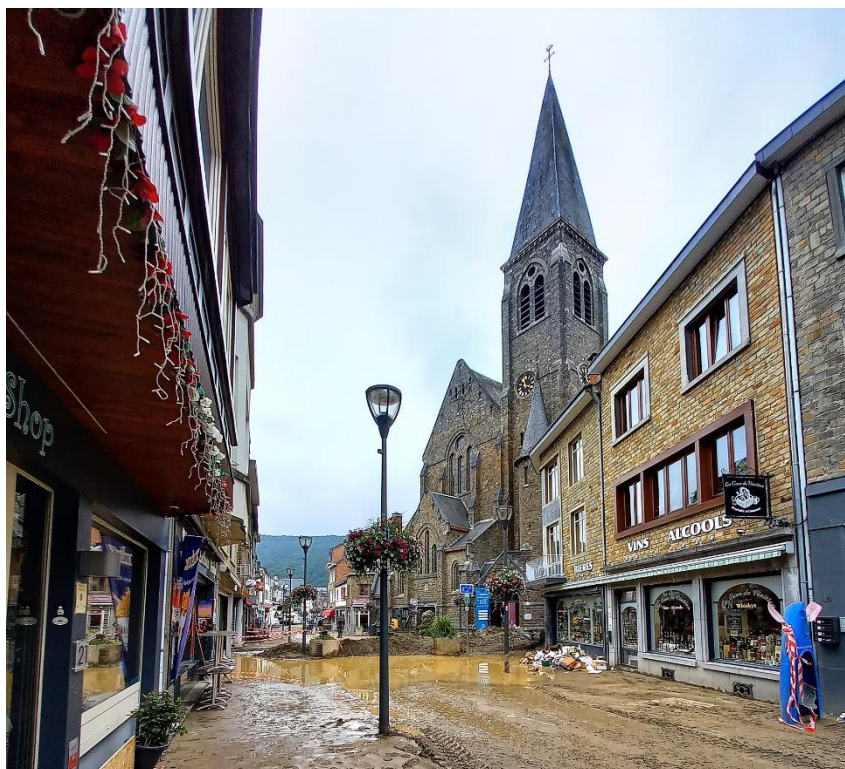
Située en plein cœur historique de la cité, l'église se situe à quelques mètres des berges de l'Ourthe. Bien que son emplacement soit à priori critique, le bâtiment n'a subi que peu de dommages matériels grâce à sa situation en hauteur. Bien que les caves et la volée d'escaliers conduisant aux nefs aient été immergées, le bâtiment a été en grande partie épargné. Cela s'explique également par la mobilisation rapide de la paroisse et de la fabrique d'église, qui ont immédiatement entrepris un nettoyage de fond en comble dès que les eaux se sont retirées.

Fig. 6. La-Roche-en-Ardenne, église Saint-Nicolas, vue de l'église prise le 16 juillet 2021 (Photo © H. Dijkman-De Quaasteniet).
